АНКЕТА
(информация об объекте социальной инфраструктуры)
К ПАСПОРТУ ДОСТУПНОСТИ ОСИ
N _____

- 1.1. Наименование (вид) объекта : муниципальное бюджетное дошкольное образовательное учреждение «Детский сад № 23» Артемовского городского округа
- 1.2. Адрес объекта г. Артем, ул.Урицкого5

АКТ ОБСЛЕДОВАНИЯ
объекта социальной инфраструктуры
К ПАСПОРТУ ДОСТУПНОСТИ ОСИ
№ _____

- 1.1. Наименование(вид) объекта: муниципальное бюджетное дошкольное образовательное учреждение «Детский сад № 23 Артемовского городского
- 1.2. Адрес объекта: 692760, Приморский край, г. Артем, ул.Урицкого5
- 1.3. Сведения о размещении объекта:
- на первом этаже отдельно стоящего пятиэтажного дома, 380,8к кв.м
- наличие прилегающего земельного участка (да, нет); 321 кв.м
- 1.4. Год постройки здания 1966
- 1.5. Дата предстоящих плановых ремонтных работ: текущего 2019 , капитального - - -
- 1.6. Название организации (учреждения), (полное юридическое наименование – согласно Уставу, краткое наименование): муниципальное бюджетное дошкольное образовательное учреждение «Детский сад № 23» Артемовского городского округа; краткое наименование: МБДОУ детский сад № 23
- 1.7. Юридический адрес организации (учреждения):692760, П

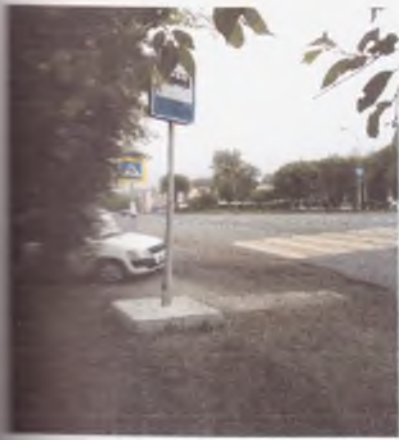
ΦΟΤΟ 1

Наименование функционально-планировочного элемента	Наличие элемента			Выявленные нарушения и замечания		Работы по адаптации объектов	
	есть/нет	№ на план	фото	Содержание	Значимо для инвалида (категория)	Содержание	Виды работ
Ближайшая к объекту остановка общественного транспорта	есть		1,2,3	Разрушено асфальтовое покрытие тротуара, отсутствует линия безопасности от края дороги, нет схемы движения к объекту.	К,О,С,Г	Ремонт тротуара, обустройство линии безопасности от края дороги. Установка схемы движения до объекта. Установить информационные стенды	Капитальный ремонт
Является ли маршрут движения sidewalk, обозначенным.		-	3,4,5, 6	Асфальтовое покрытие тротуара местами разрушено. Маршрут движения не обозначен.	К,О,С,Г,	Обозначить маршрут движения, , отремонтировать тротуар	Капитальный ремонт
Вход (входы) на территорию	есть	-	5,6	Отсутствие схем движения к объекту, частично разрушено асфальтовое покрытие	К,С, О,Г	Установка схем, ремонт асфальтового покрытия	Капитальный ремонт

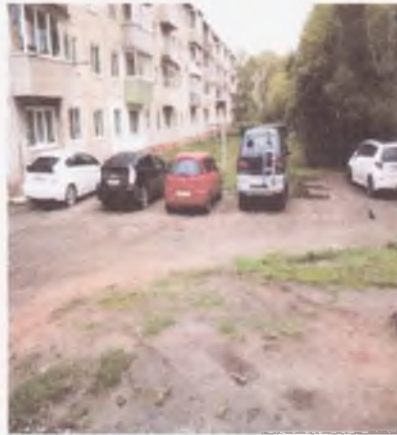
ΦΟΤΟ 5

Путь (пути) движения на территории	есть	-	7,8,	Частично разрушено асфальтовое покрытие	К,С, О,Г	Ремонт асфальтового покрытия	Капитальный ремонт
Застывшая (зауженая)	нет	-					
Забор (зауженый)	нет				-		
Парковочные места	нет	-	5	Отсутствует	К,О,С, Г	Обустройство парковочных мест на прилегающей к учреждению территории	Капитальный ремонт
Парковка (прилегающая к объекту)				Отсутствие , схем движения к объекту. частично разрушено асфальтовое покрытие,отсутствует автостоянка	К,О,С, Г	Установка схем движения к объекту. Обустройство парковочных мест ремонт асфальтового покрытия	Кап. ремонт

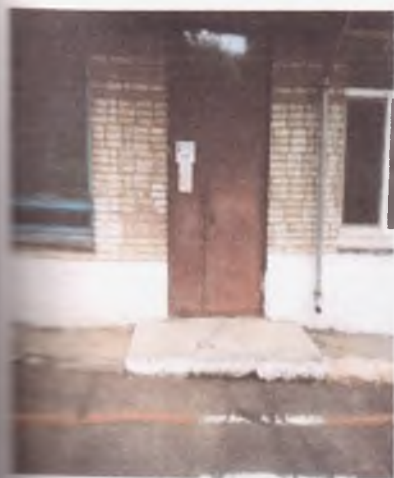
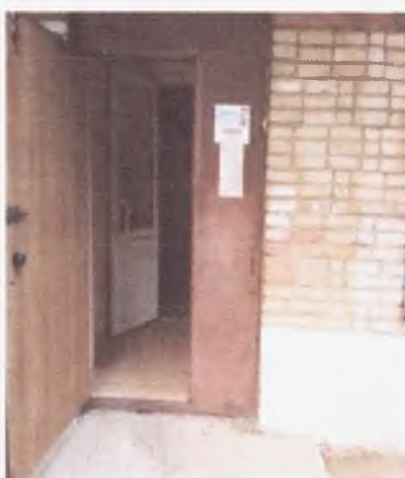
№	Наименование функционально-планировочного элемента	Наличие элемента		Выявленные нарушения и замечания		Работы по адаптации объектов		
		есть/нет	№ на плане	№ фото	Содержание	Значимо для инвалида (категория)	Содержание	Вид работ
22	Лестница (наружная)	нет	-	-				
23	Пандус (наружный)	нет	-	-				
24	Входная площадка (перед дверью)	есть	-	8,9	Отсутствует противоскользящее покрытие. Размеры входной площадки 2,6x1,1 м, перепад поверхности 0,15м	К,С, О,Г	Замена покрытия входной площадки, устранение перепада поверхностей	Капитальный ремонт
25	Дверь (входная)	есть	-	8,9	Металлическая дверь шириной 1,6м. Высота порога 0,05м. Закрывается за 3 сек.	К,С, О,Г	Установка откосов к порогу	Ремонт
26	Тамбур	есть	1,2	10	Перепада высоты пола с порогом входной двери нет. Размеры тамбура 1,8 x1,8 м.Ширина дверного проема 1,15м.	К,С, О,Г	-	-
	Общие требования к входу				Отсутствие подогрева поверхности покрытия. Тамбур расположен ниже входа на 0,05 м, перепад поверхности с входной площадкой 0,15м	К,С, О,Г	Замена покрытия входной площадки, обустройства плавного перехода в тамбур	Капитальный ремонт

- Устранить перепад на входной площадке
- Произвести ремонт поверхности покрытия входной площадки, установить нескользящее покрытие;
- Произвести ремонт полового покрытия с установкой грязезащитного слоя
- Устранить уклона со стороны входной двери.

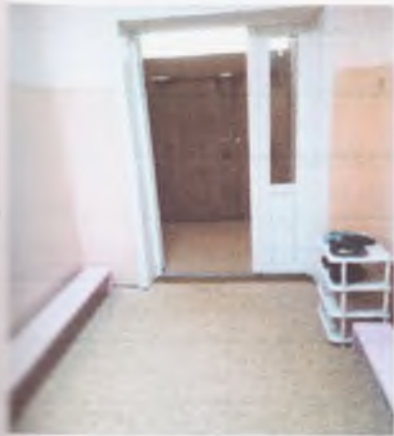
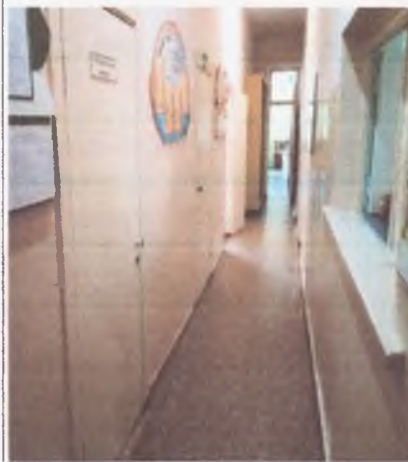
3.1	Коридор (вестибюль, зона ожидания,)	есть	-	10, 11	На стенах отсутствуют опорные поручни, коридор имеет недостаточную ширину (менее 1,5 м)	К, С, О, Г	Произвести монтаж опорных поручней. Расширение коридора невозможно	Кап.рем., инд. решение с ТСП

3.2	Лестница (внутри здания)	нет	-					
3.3	Пандус (внутри здания)	нет	-	-				
3.4	Лифт пассажирский (или подъемник)	нет	-	-				
3.5	Дверь	нет		11	Ширина дверных проемов в коридор 0,80м	К, С, О, Г	Расширение двери невозможно	Инд. решение с ТСП

3.6	Пути эвакуации (в т.ч. зоны безопасности)	есть	-		Пути эвакуации (коридор) имеет недостаточную ширину (менее 1,5м)	К, С, О, Г	Расширение коридора невозможно.	Инд. решение с ТСП
	Дополнительные замечания к обследованию				Ширина дверных проемов, 0,80м, на стенах коридорах, тамбуре отсутствуют опорные поручни. Коридор имеет недостаточную ширину (менее 1,5м)	К, О, С, Г	Произвести монтаж опорных поручней на стенах в коридорах, расширение коридора и дверей невозможно.	Кап.ремонт, индивидуальное решение с ТСП

В связи с тем, что технически невозможно расширить дверной проем, ширину коридора по пути движения внутри здания, передвижение возможно при условии приобретения специальной коляски. Произвести монтаж опорных поручней на стенах в коридоре и тамбуре.

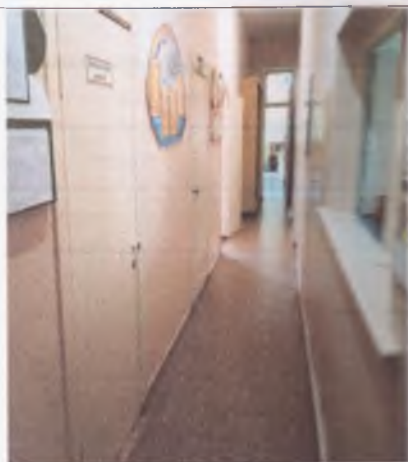
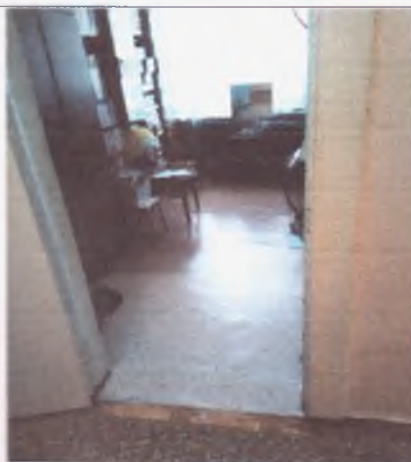
Наименование функционально-планировочного элемента	Наличие элемента			Выявленные нарушения и замечания		Работы по адаптации объектов	
	есть/нет	№ на плане	№ фото	Содержание	Значимо для инвалида (категория)	Содержание	Виды работ
Кабинетная форма обслуживания (методич-кий кабинет)	есть	6	11, 12	Отсутствует специальное детское оборудование Отсутствуют опорные поручни, крючки для костылей. Розетки и выключатели находятся на высоте 1,7м	К,О,С,Г	Требуется приобретение специального детского оборудования. Установить опорные поручни, крючки для костылей, произвести монтаж электрической розетки и выключателя на высоту 0,8 м от пола	Индивид. решение с ТСП, Капитальный ремонт
Зональная форма обслуживания	-	-	-				
Прилавочная форма обслуживания	-	-	-				
Форма обслуживания с перемещением по маршруту	-	-	-				
Кабина индивидуально обслуживания	-	-	-				
ОБЩИЕ требования к зоне				Отсутствует специальное детское оборудование. Отсутствуют опорные поручни, крючки для костылей, розетка и выключатель на высоте 0.8 м от пола		В зоне обслуживания инвалидов требуется установить опорные поручни, крючки для костылей. Приобрести специальное детское	Индивид. решение с ТСП. Капитальный ремонт

оборудование. Произвести монтаж электрической розетки и выключателя на уровне 0,8 м от уровня пола	
--	--	--	--	--	--	--	---	--

В зоне обслуживания необходимо установить опорные поручни.

Установить крючки для одежды. Произвести монтаж розетки на уровне 0,8 м от уровня пола.

(Обслуживание осуществляется в присутствии родителей ребенка в выделенной зоне, в методическом кабинете. Для этого необходимо приобретение специального детского оборудования.)

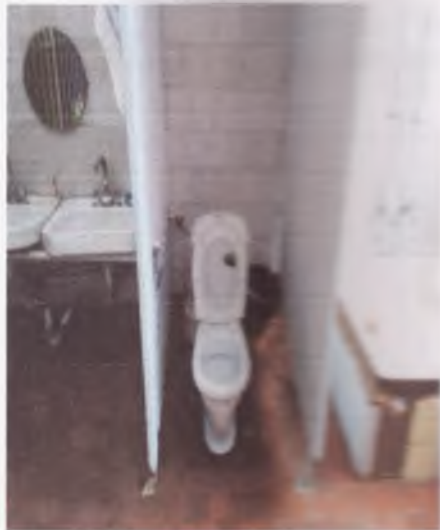
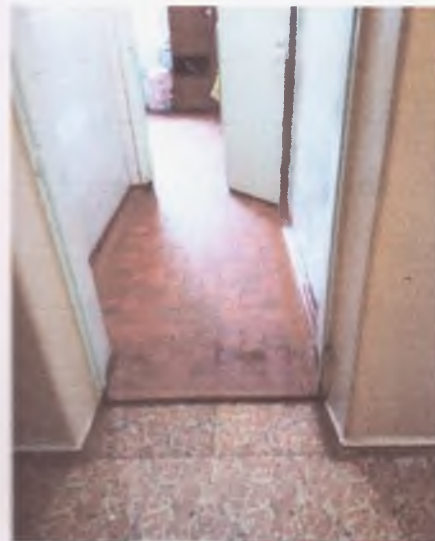
5.2	Душевая/ ванная комната	нет						
5.3	Бытовая комната (гардеробная раздевалка, групповая, спальня)	нет						
	ОБЩИЕ требования к зоне				В туалетной комнате не предусмотрены откидные опорные поручни и крючки для костылей, слив с ручным кнопочным управлением находится на бачке,		Требуется установка крючков для костылей и других принадлежностей, откидных опорных	Капитальный ремонт, индивидуальное решение с ТСП.

сигнализации, у дверей отсутствуют специальные знаки. Раковины для мытья рук находятся на высоте 0,8 м.		специальные знаки, Необходимо оборудовать систему тревожной сигнализации, обеспечивающей связь с помещением постоянно дежурного персонала.
--	--	---	--	--

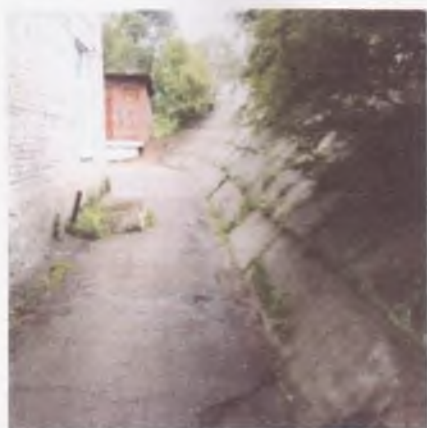
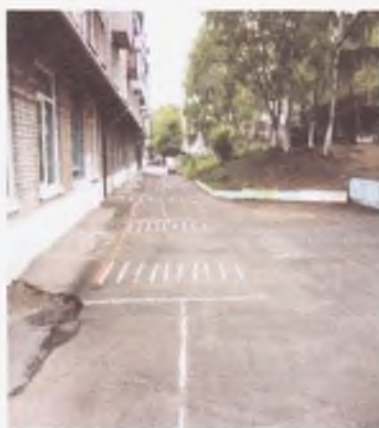
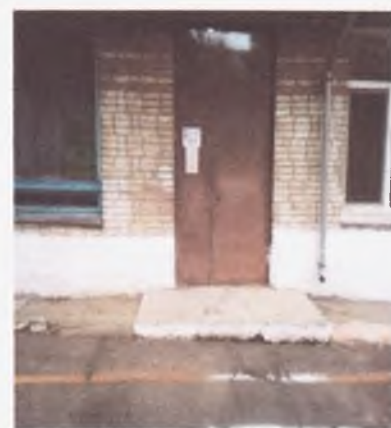
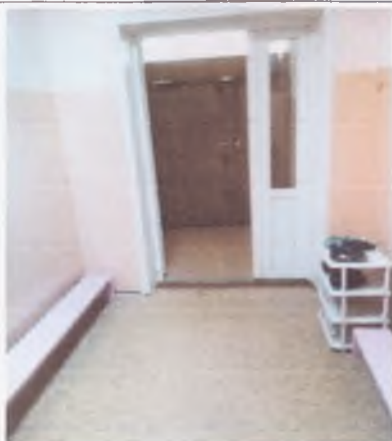
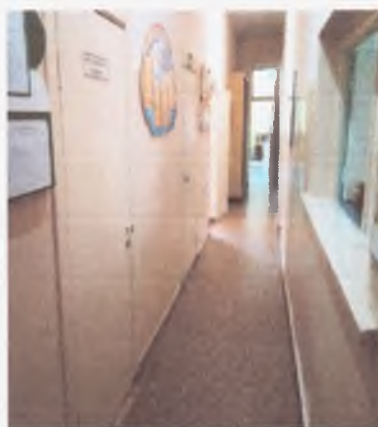
6.3	Тактильные средства	нет	7,2 3,6	7,8, 10, 11	Отсутствуют тактильные средства информации на путях движения и в местах получения услуги	С	Размещение информационно-тактильных знаков, информационно-тактильных табло, тактильные средства в местах движения и получения услуги (мнемосхемы на этаже, информационные тактильные таблички с азбукой Брайля, мнемосхем для туалетной комнаты,	-

лента.	
	ОБЩИЕ требования к зоне			Системы средств информации и сигнализации об опасности, размещаемые в помещениях, предназначенных для пребывания всех категорий инвалидов и на путях их движения необходимо дооборудовать комплексными средствами информации и предусмотреть визуальную, звуковую и тактильную информацию с указанием движения и получения мест услуги.	К,О, С,Г	Установить информационный стенд, схему движения, специальные знаки, продублировать на языке Брайля	Индивидуальное решение с ТСП. Текущий ремонт
